Aspetti relativi all'ancoraggio di pareti in CLT su cordoli in c.a.: stato dell'arte e soluzione innovativa.

Stefano Pacchioli^{a,b,c}, Marco Maines^b, Andrea Polastri^c

Abstract

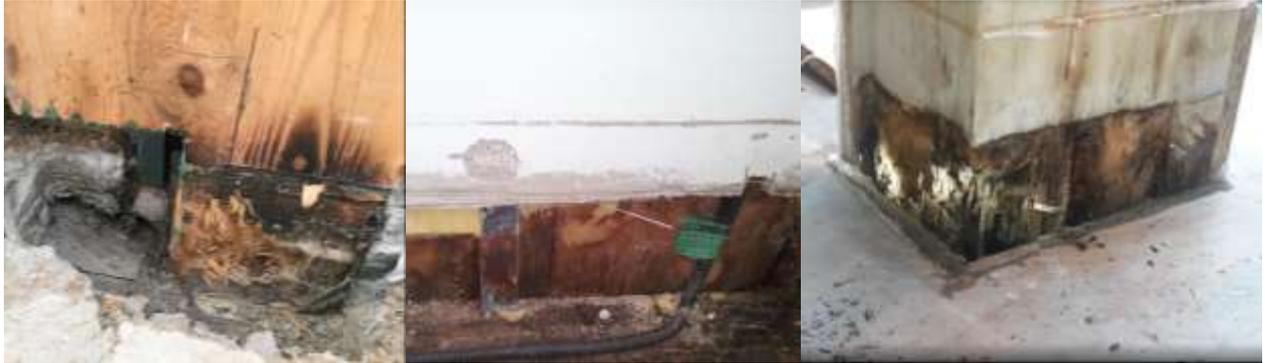
Figura 1: Esempi di fenomeni di degrado riscontrati alla base di edifici esistenti con struttura in legno.

Nonostante tutte le caratteristiche positive appena elencate, la rapida crescita del mercato di edifici con struttura portante a pareti in legno ha evidenziato come il nodo di attacco a terra possa portare a delle criticità, spesso dovute a una mancanza di conoscenze dei progettisti e/o ad un'errata realizzazione delle aziende costruttrici. Una delle problematiche ricorrenti è direttamente collegata al comportamento igroscopico del legno a cui conseguono fenomeni di deterioramento laddove il contenuto di umidità interna superi il limite critico, fissato circa al 20%. Tali fenomeni possono alterare le caratteristiche fisico-meccaniche del legno (marcescenza) [6] che in poco tempo compromettono la capacità portante del sistema, come riportato in Figura 1.

Le parti interessate dal degrado materico del legno risultano difficili da ripristinare e richiedono nella maggior parte dei casi la sostituzione dell'elemento deteriorato con problemi tecnologici non indifferenti, evidente disagio per gli utilizzatori dell'edificio e notevole dispendio economico.

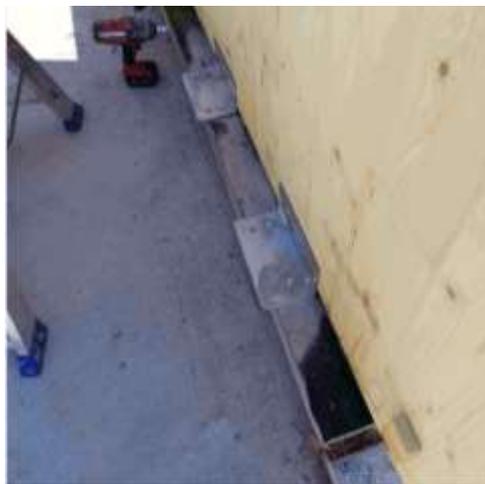
Figura 2: Esempio di disallineamento tra parete CLT e cordolo in c.a. con mancato rispetto delle distanze minime dal bordo. Si noti come parte dell'ala inferiore della connessione a taglio legno-c.a. fuoriesca dal cordolo (archivio STP).

Un altro aspetto da non sottovalutare è legato alla corretta posa delle staffe di connessione tra pareti in legno e fondazione in c.a. (hold down e angular bracket) alle quali è assegnato il compito di evitare il ribaltamento e la traslazione dei pannelli pareti e di dissipare energia quando sottoposte ad azioni di tipo ciclico, come può essere il sisma. Il punto critico del collegamento è rappresentato dai connettori (generalmente tasselli meccanici o barre filettate resinare) che rendono solidale la staffa in acciaio alla fondazione. Quest'ultimi, oltre ad avere resistenze ridotte, richiedono una posa accurata, non sempre possibile in quanto le tolleranze e precisioni tipiche delle strutture prefabbricate in elevazione non sono compatibili con quelle delle strutture in calcestruzzo realizzate in opera. A titolo esemplificativo in Figura 2 si riporta un'immagine dove è evidenziato un disallineamento tra cordolo in c.a. e parete in CLT che comporta il mancato rispetto della distanza minima tra bordo del cordolo e tassello meccanico.

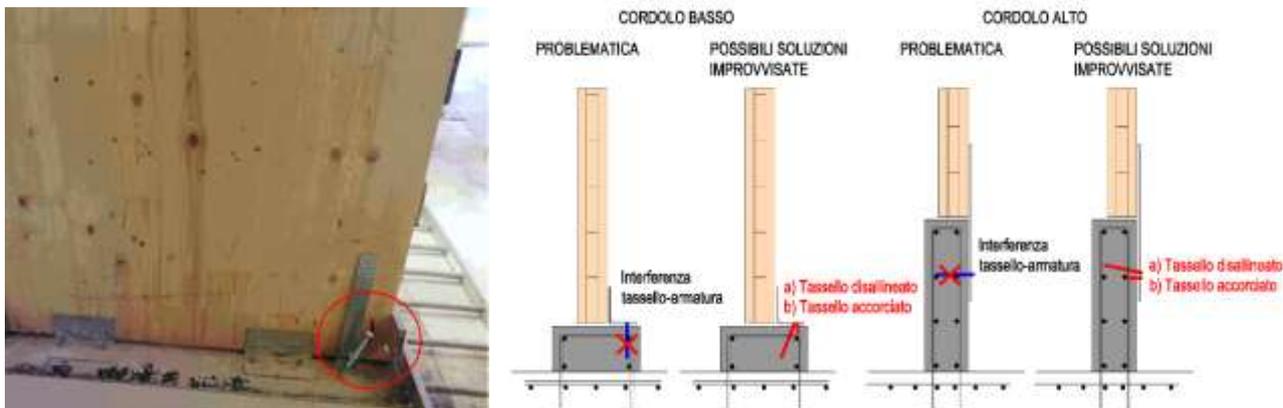
Figura 3: Esempio di difficoltà a inserire un tassello in fondazione (sinistra, archivio STP) e possibili soluzioni improvvisate e inadeguate per risolvere il problema (destra).

La posa in opera dei tasselli richiesti dalle staffe tradizionali è resa assai difficoltosa dalle interferenze che quest'ultimi possono avere con le armature di fondazione: la realizzazione del foro per ospitare il tassello è spesso complessa a causa della presenza delle armature inglobate nel getto. Questa problematica, oltre a essere difficile da gestire e da controllare in fase di realizzazione, può essere aggravata da soluzioni di posa improvvisate in cantiere come, ad esempio, l'accorciamento della lunghezza di infissione dei tasselli (lunghezza indicata dalle tavole di posa e necessaria al rispetto della resistenza richiesta da progetto) o il loro disassamento (vedi Figura 3). Queste criticità, se non correttamente gestite potrebbero comportare rotture fragili indesiderate per carichi molto inferiori a quelli di progetto.

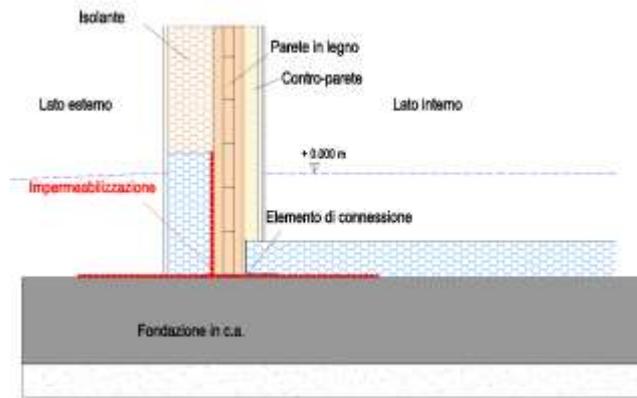
Nella prima soluzione elencata, la base della parete in legno è posizionata a livello della fondazione, al di sotto del piano finito interno ed esterno, come riportato in Figura 4.

Figura 4: Attacco diretto alla struttura di fondazione

Il dettaglio di Figura 4 può portare a problemi di durabilità: la funzione di evitare il contatto tra parete in legno e acqua è interamente demandata alla qualità dei sistemi di impermeabilizzazione, alla durabilità degli stessi nel tempo e alla perfetta realizzazione in cantiere delle guaine [7] [8]. È possibile che questa soluzione possa portare all'infiltrazione di acqua laddove la saldatura sulle giunzioni della guaina non vengano realizzate a regola d'arte oppure laddove la guaina venga inavvertitamente forata: in Figura 1 sono riportati alcuni esempi di degrado, concludendo, la soluzione in esame consente un corretto isolamento del nodo e buone resistenze strutturali, ma per le problematiche di durabilità fin qui evidenziate è altamente sconsigliata.

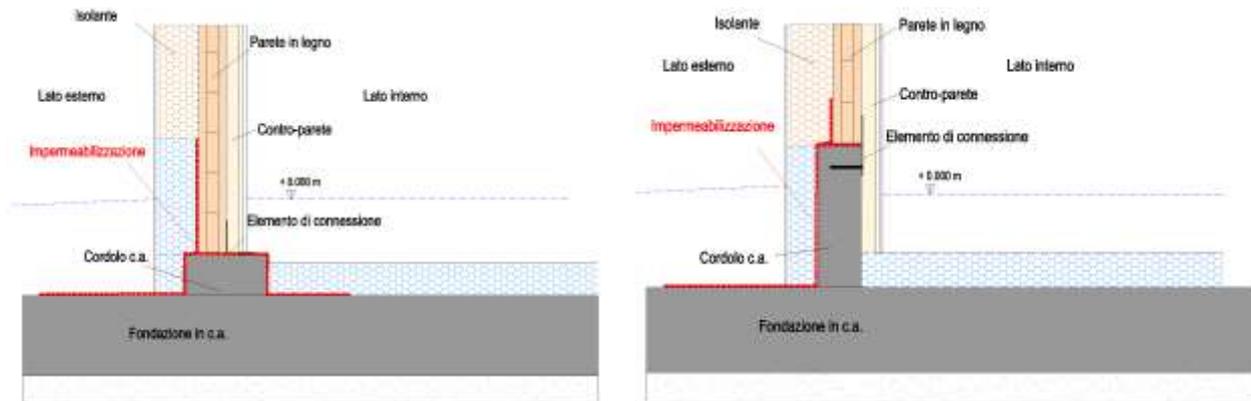
Un'altra soluzione che viene usualmente adottata prevede l'interposizione di un cordolo in cemento armato tra parete e fondazione. Quest'ultimo può essere basso e tozzo (Figura 5a) o alto e snello (Figura 5b).

Figura 5: Attacco su cordolo in cemento armato con connessioni tradizionali. Cordolo basso (sinistra), cordolo alto (destra)

Nel caso di cordolo tozzo, seppur l'efficienza strutturale ed energetica siano garantite, il fatto che il piano finito interno ed esterno sia ancora al di sotto della base della parete lignea fa sì che possano sorgere anche in questo caso problemi di durabilità. È corretto osservare come rispetto al caso di connessione diretta in fondazione, il cordolo rialzato tozzo consente un risultato migliore in quanto un'infiltrazione di acqua a livello della fondazione non genera problemi, essendo la parete in legno rialzata. In alcuni casi il cordolo in c.a. può essere sostituito da un dormiente in larice, ma i problemi di compressione perpendicolare alla fibra e il fatto che comunque anche il larice con il passare del tempo possa essere soggetto a fenomeni di degrado ne limitano l'uso. Laddove si voglia evitare ogni problema di durabilità, la soluzione migliore è quella di utilizzare un cordolo alto in modo di tenere la parete in legno sopraelevata rispetto ai livelli di piano finito interno ed esterno. Allo stesso tempo, per garantire la coibentazione del nodo sul lato esterno in modo da evitare un ponte termico, tale cordolo deve avere spessore limitato così da permettere l'applicazione di uno spessore sufficiente di strato isolante. La planarità tra lato interno e parete in legno è invece importante per evitare interferenze con elementi quali impianti e intercapedini tecniche. Questa soluzione risulta essere sicuramente la migliore e la più affidabile da un punto di vista della durabilità, ma penalizza in modo eccessivo la resistenza meccanica del nodo. Nel dettaglio, essendo lo spessore del cordolo limitato, i tasselli che si utilizzano per connettere la parete al cordolo hanno una lunghezza di infissione ridotta e di conseguenza resistenze basse, insufficienti ad esempio per la realizzazione di edifici multipiano, dove si riscontrano elevate forze di taglio e di trazione alla base delle pareti [9] [10]. In questa categoria possono rientrare

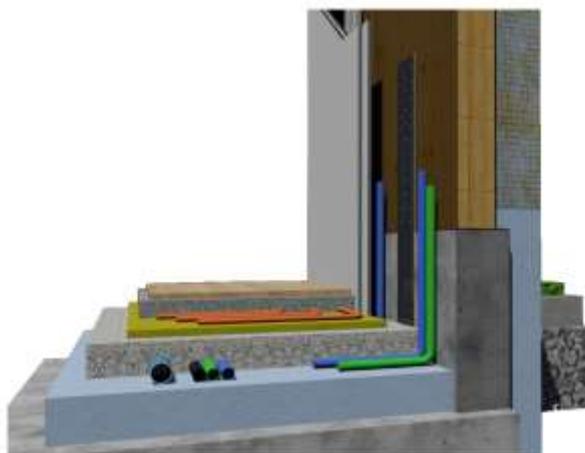
Figura 6: Vista 3D della soluzione proposta

Una soluzione in grado di soddisfare allo stesso tempo i requisiti strutturali, di durabilità ed energetici senza interferire con altri elementi quali impianti, massetti e contro-pareti consiste nell'utilizzo di un cordolo in cemento armato alto e di larghezza limitata; il collegamento legno-fondazione è ottenuto con piastre inglobate nel cordolo stesso e non è quindi previsto l'impiego di tasselli. L'utilizzo di elementi metallici annegati nel getto garantisce di raggiungere elevate resistenti meccaniche, sia in termini di rigidità che di resistenza, mantenendo lo spessore del cordolo ridotto (spessore minimo per cordoli in c.a. pari a 15 cm previsto dalle attuali NTC18 [15]). Come si intuisce dalla Figura 6, lo spessore di 15 cm consente sul lato interno di mantenere il filo della parete complanare con quello del cordolo, sul lato esterno di predisporre uno strato di materiale isolante in grado di coibentare il nodo di attacco a terra, evitando così ponti termici che potrebbero causare condense interstiziali.

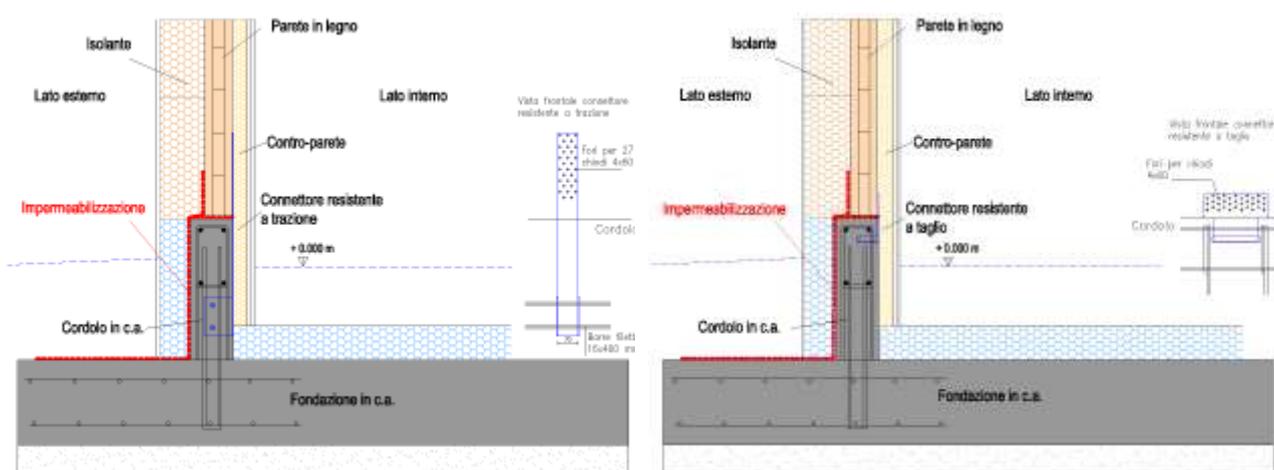
L'elemento innovativo è rappresentato dalle piastre annegate nel getto, le quali oltre a garantire ottime prestazioni meccaniche consentono anche di avere un perfetto controllo della loro corretta posa, essendo posizionate prima della fase di getto. Nel dettaglio si sono sviluppate piastre resistenti a trazione (Figura 7a) e piastre resistenti a taglio (Figura 7b).

Figura 7: Particolare staffe resistenti a trazione (sinistra) e staffe resistenti a taglio (destra)

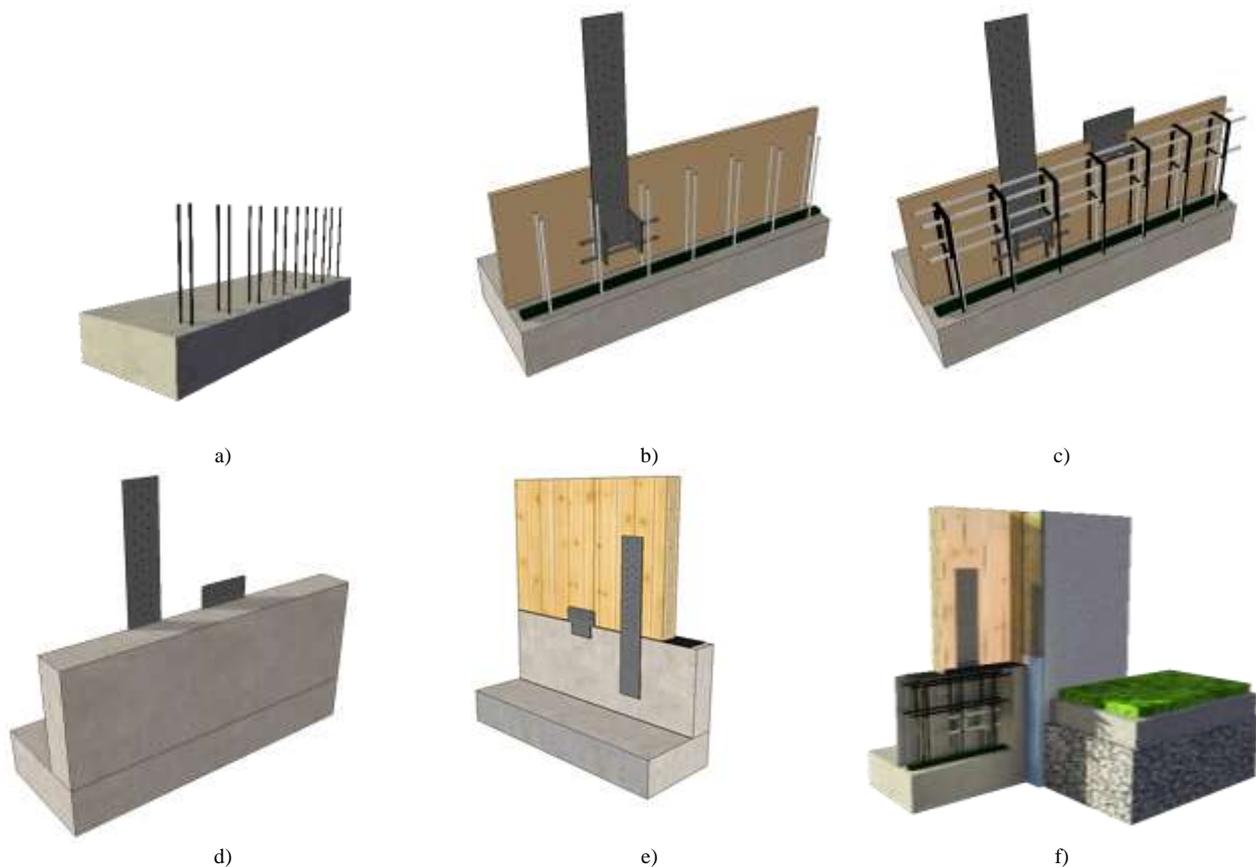
Figura 8: Fasi di installazione: a) tracciamento dei richiami, b) posizionamento cassero e staffa a trazione, c) posizionamento armatura cordolo e staffe a taglio, d) getto del cordolo, e) fissaggio staffe alle pareti in legno, f) completamento del nodo di attacco a terra

Dal punto di vista strutturale, la soluzione si presta alla realizzazione di edificio multipiano. Infatti, i carichi verticali sono trasmessi direttamente dalle pareti al c.a. (senza l'interposizione di elementi deboli come, ad esempio, banchine in larice o profili in alluminio snelli) e le staffe annegate presentano resistenze e rigidità elevate in grado di stabilizzare le pareti nei confronti dei carichi orizzontali (es. sisma e vento). Quest'ultima peculiarità è dovuta al fatto che le staffe e l'armatura del cordolo sono state sviluppate, progettate e brevettate [16] per consentire un'efficace trasmissione delle forze tra parete in legno e cordolo. In particolare, la geometria delle piastre a taglio permette un'ottimale collaborazione c.a.- acciaio; le piastre a trazione presentano dei fori atti ad ospitare barre orizzontali che hanno la funzione di aumentare la diffusione delle forze di trazione su una lunghezza maggiore di cordolo. In questo modo è possibile coinvolgere diverse armature di richiamo per tramettere la forza in fondazione. Il fissaggio della parete lignea alle staffe può essere realizzato mediante connettori a gambo cilindrico (chiodi o viti). E' corretto osservare come questa soluzione richieda un'elevata precisione nella fase di esecuzione, sia nella fase di tracciamento delle armature di richiamo sia nel tracciamento del cordolo alto in c.a.. Per questo motivo è consigliabile che le fasi di installazione del sistema, schematizzate in Figura 8, vengano eseguite direttamente da chi si occupa della posa della sovrastruttura prefabbricata.

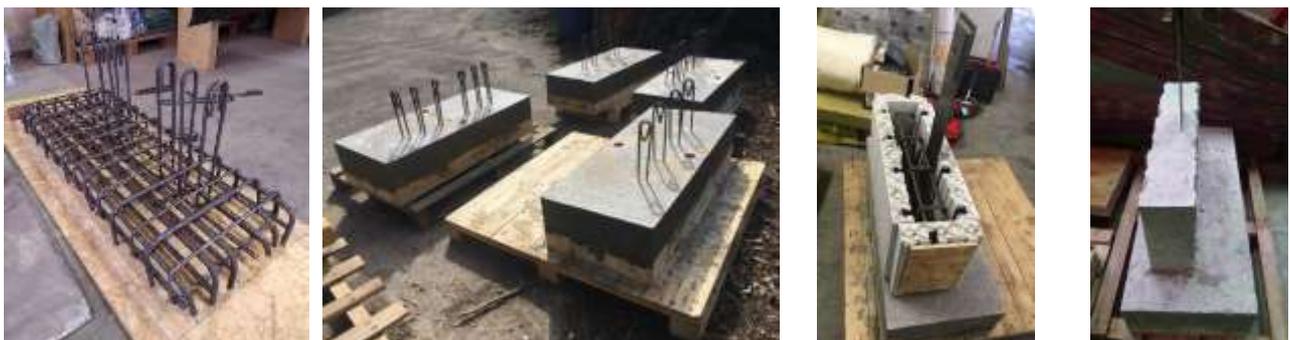
Figura 9: Fasi di realizzazione dei campioni da testare (archivio STP)

Elemento distintivo del sistema di connessione qui presentato è che i carichi sono trasmessi dalle piastre metalliche (chiodate alle pareti in CLT) direttamente in fondazione: le piastre metalliche sono annegate nel cordolo di calcestruzzo e non richiedono quindi l'utilizzo di tasselli o altri sistemi di ancoraggio. In fase di sviluppo del sistema si è scelto (coerentemente con i metodi di progettazione maggiormente diffusi) di distinguere le funzioni di trasferimento delle azioni di trazione (Figura 7a) e taglio (Figura 7b) progettando due appositi sistemi ottimizzati appunto in relazione alla diversa direzione delle azioni sollecitanti. Le fasi di progetto, ingegnerizzazione/prototipazione ed ottimizzazione del sistema hanno visto lo sviluppo di modelli numerici a cui è seguita un'estesa campagna sperimentale condotta presso Laboratorio di Prove Meccaniche CNR-IBE di San Michele all'Adige. Lo scopo principale è stato quello di andare a definire la resistenza e rigidità a trazione e a taglio rispettivamente dei connettori hold down e angle bracket annegati nel getto, andando ad investigare anche la resistenza lato cemento armato. Quest'ultima generalmente rappresenta il punto debole delle connessioni tradizionali (si faccia riferimento, ad esempio, alle schede tecniche fornite dai produttori di connessioni che prevedono l'utilizzo di tasselli meccanici o barre filettate) e raramente viene testata. La realizzazione dei campioni successivamente testati in laboratorio è riportata in Figura 9.

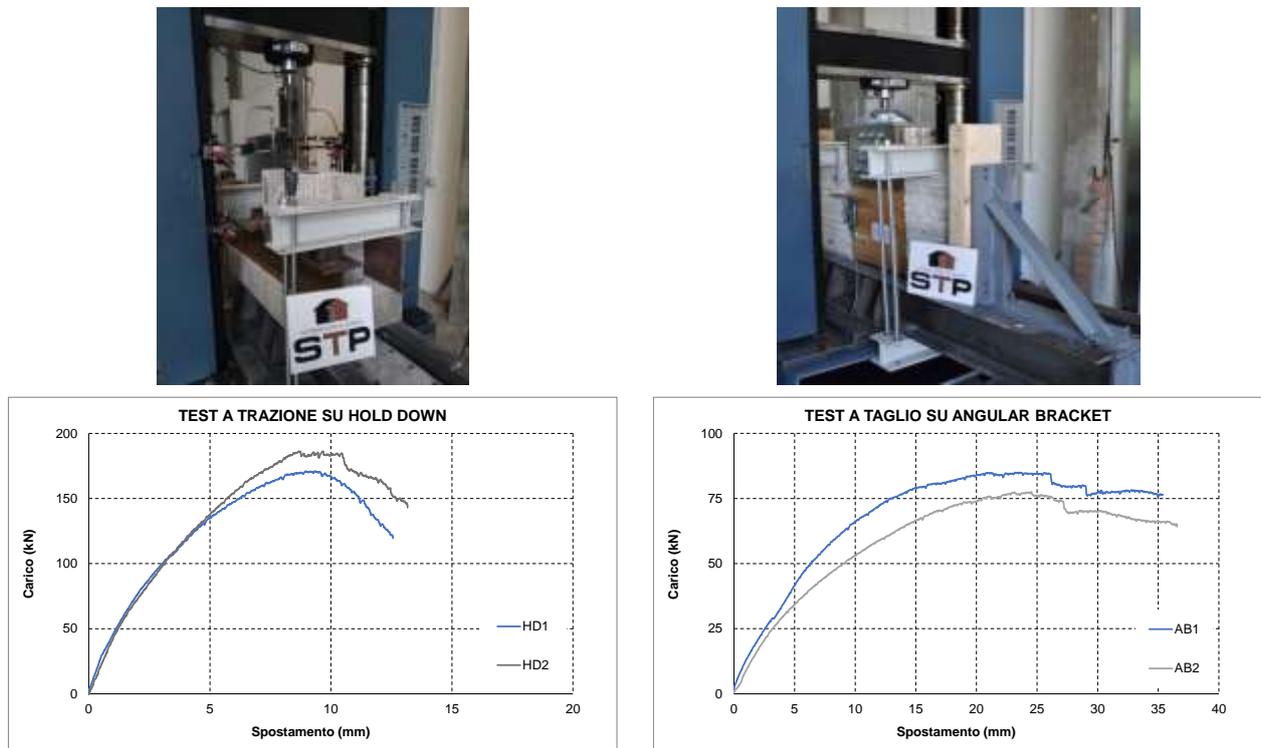
La campagna sperimentale ha previsto 4 + 4 prove su connettori a trazione ed a taglio, in Figura 10 sono riportate due immagini rappresentative delle configurazioni testate e le curve forza-spostamento di alcuni dei test a trazione e taglio eseguiti.

Figura 10: Campioni testati in laboratorio e curve forza-spostamento ottenute: test a trazione (sinistra), test a taglio (destra)

Le prove sono state condotte tramite un setup appositamente progettato ed allestito su macchina di prova universale Instron dotata di cella di carico da 250 kN con la quale è stata impressa una azione verticale in controllo di spostamento fino al raggiungimento della rottura. I provini sono stati strumentati mediante una serie di trasduttori di spostamento grazie ai quali si è valutata la rigidità delle connessioni testate.

Dai test si sono ricavate le curve forza-spostamento (vedi Figura 10) le quali hanno evidenziato le buone proprietà meccaniche di entrambe le configurazioni testate in termini di rigidità, di resistenza di picco e duttilità. I test eseguiti hanno anche permesso di valutare le modalità di rottura, le quali non sono mai di tipo fragile.

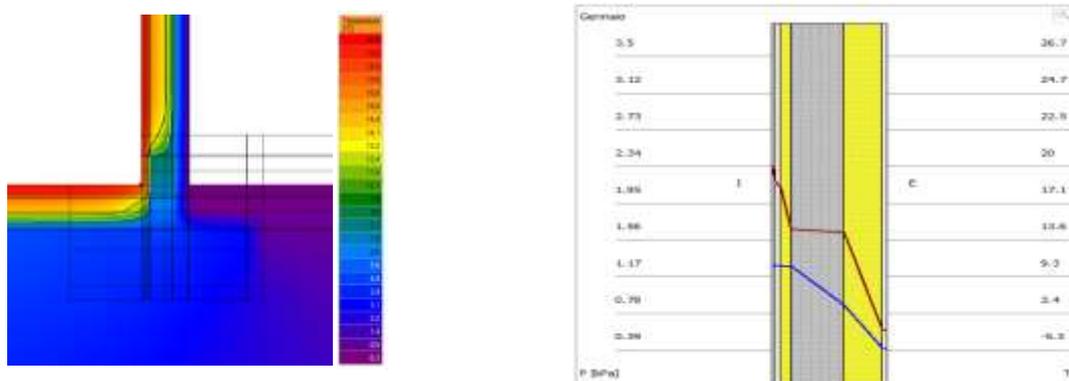
Figura 11: Analisi FEM delle temperature (sinistra) e verifica termo-igrometrica (destra)

Sono stati eseguiti i calcoli della trasmittanza termica, le verifiche delle condense interstiziali secondo la UNI EN ISO 13788 [17] e delle analisi FEM secondo al UNI EN ISO 10211 [18] per il calcolo del ponte termico, delle temperature superficiali e dei flussi bidimensionali.

I risultati ottenuti confermano che il limitato spessore del cordolo, pari a 15 cm, permette di ottenere ottime prestazioni termo-igrometriche, limitando il ponte termico e scongiurando la possibile formazione di condensa e muffa.

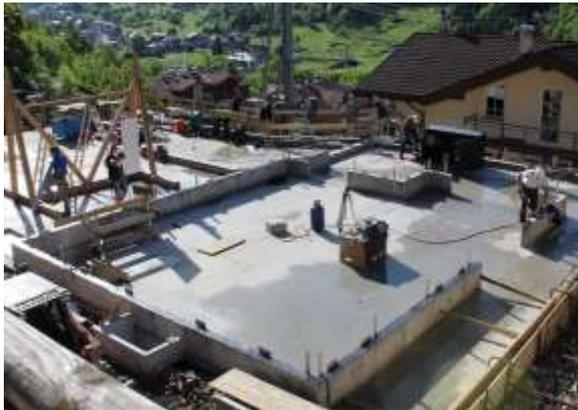
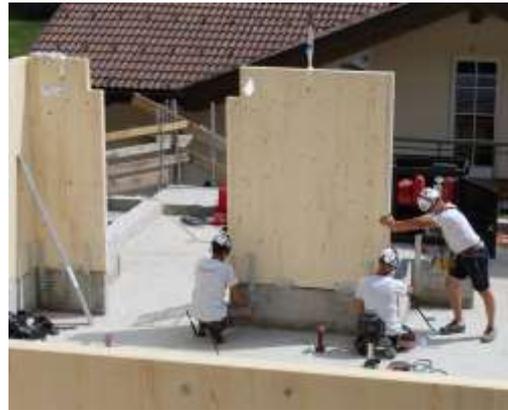
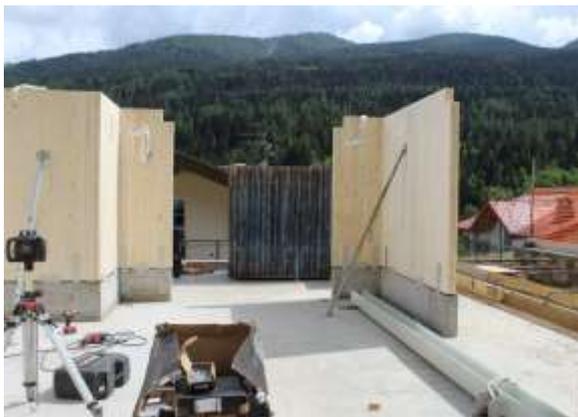
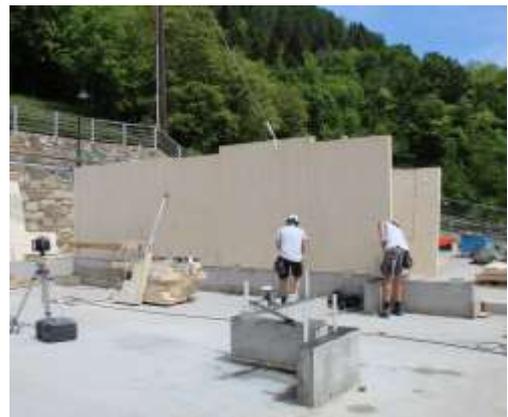
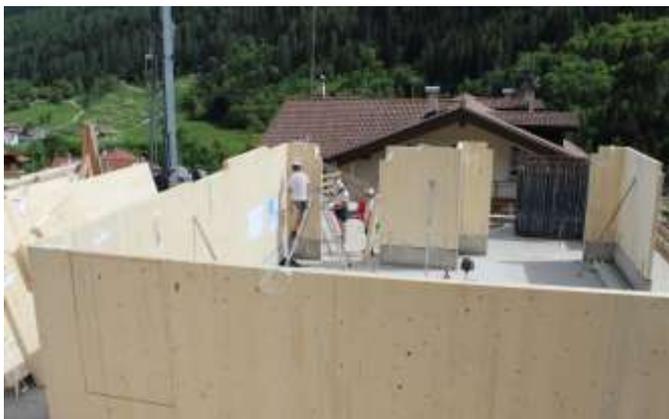
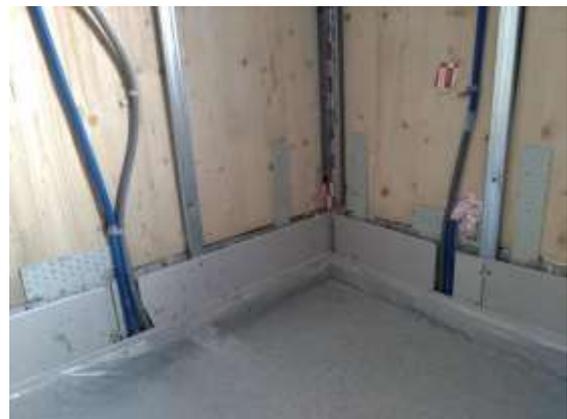
Fig. 12. Casi di studio - applicazioni del cordolo alto con staffe annegate (archivio STP).

Si riportano di seguito alcune immagini di edifici in legno in cui il sistema basato sul cordolo alto e con staffe annegate è stato impiegato. In particolare, tutte le applicazioni hanno evidenziato l'effettiva validità del sistema. Quest'ultimo infatti permette di realizzare agevolmente il collegamento tra parete in legno e fondazione, evitando le problematiche di durabilità descritte nei paragrafi precedenti e garantendo efficienza strutturale ed energetica.
